Imagen angiográfica de trombo y su correlación histológica

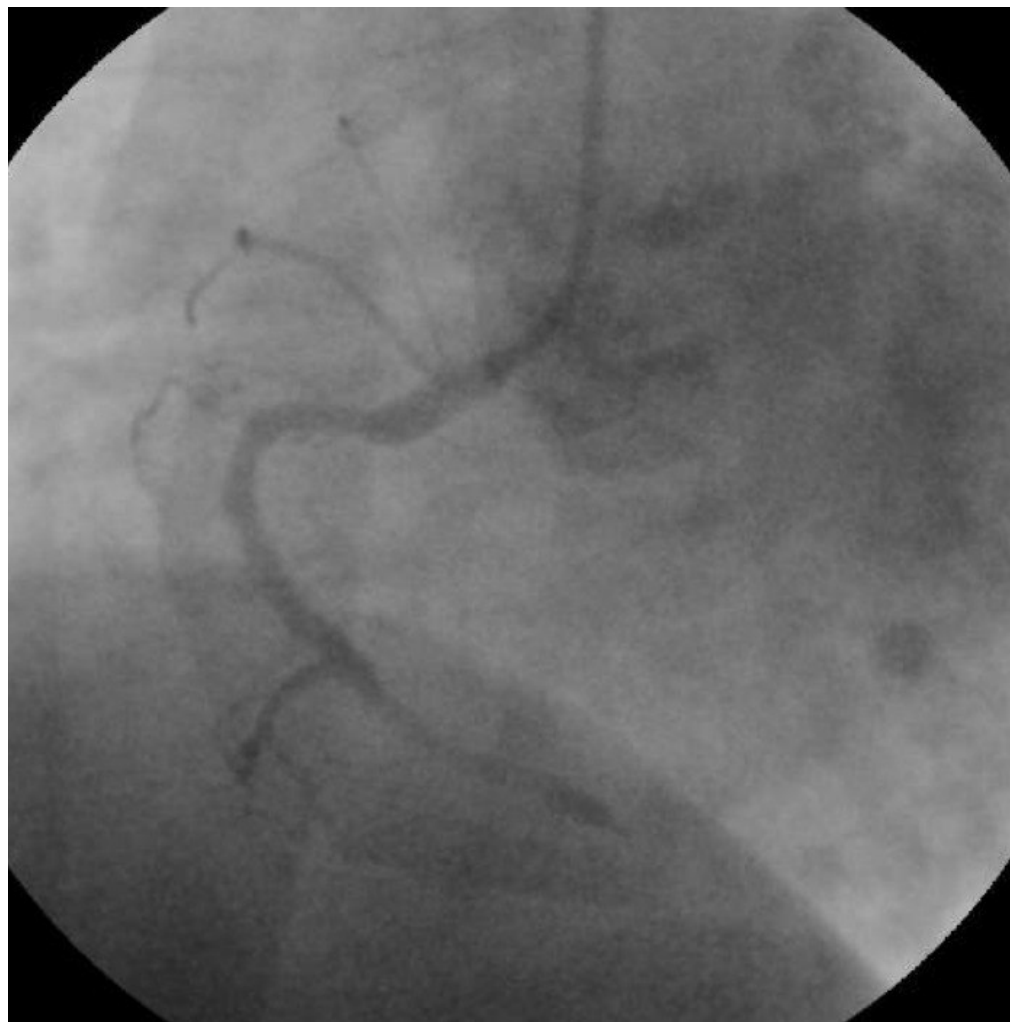
CD distal ocluída, TIMI 0

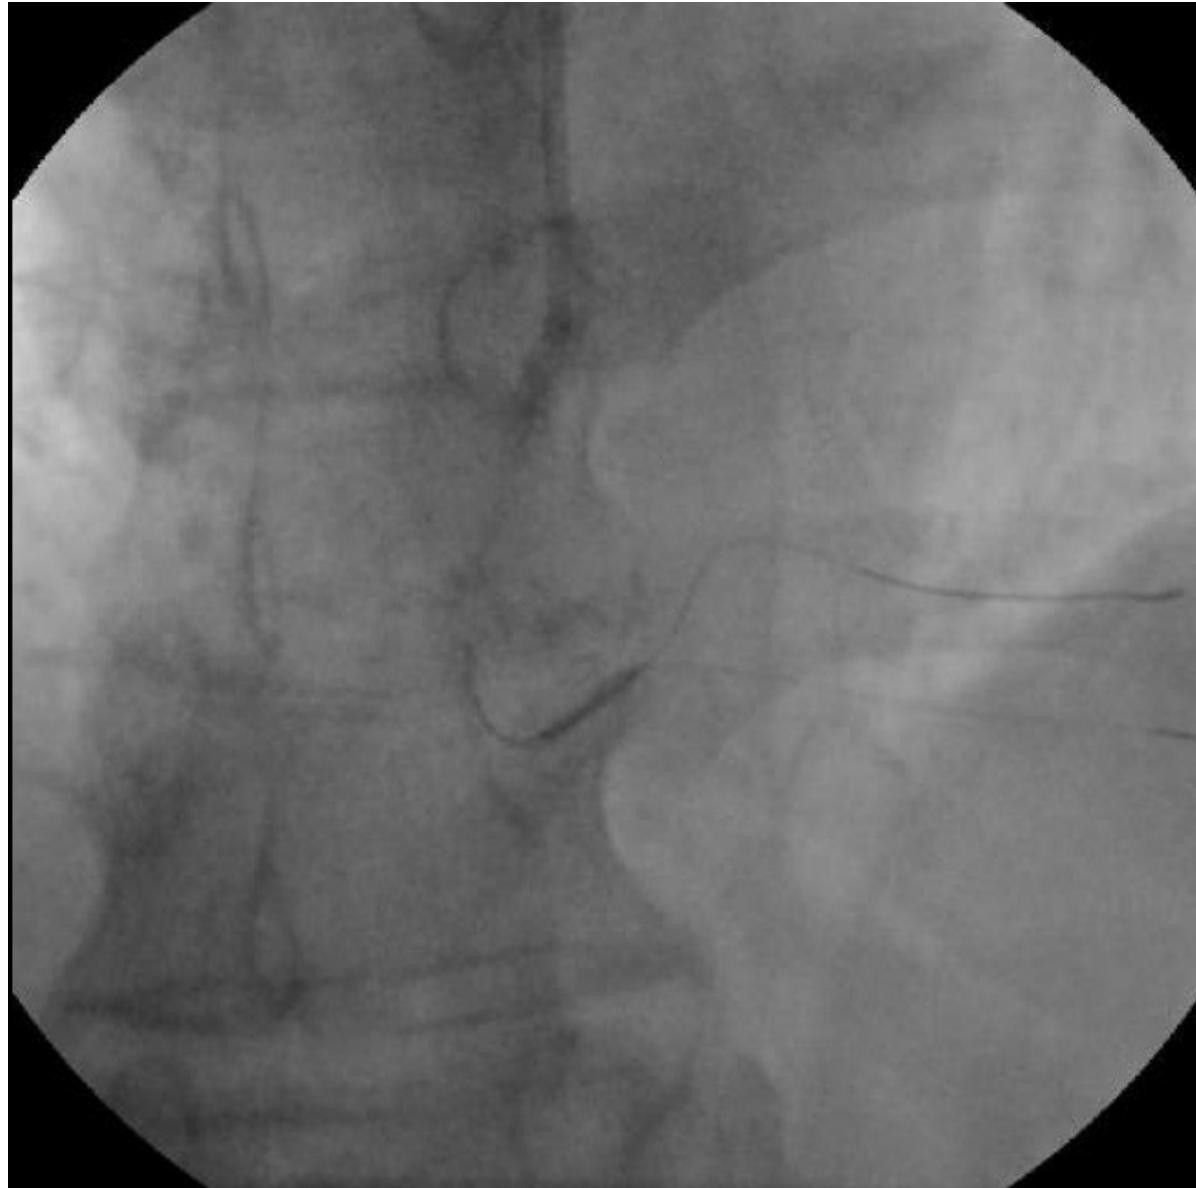
Implante directo de stent Biofreedom 3.0 x 18 mm

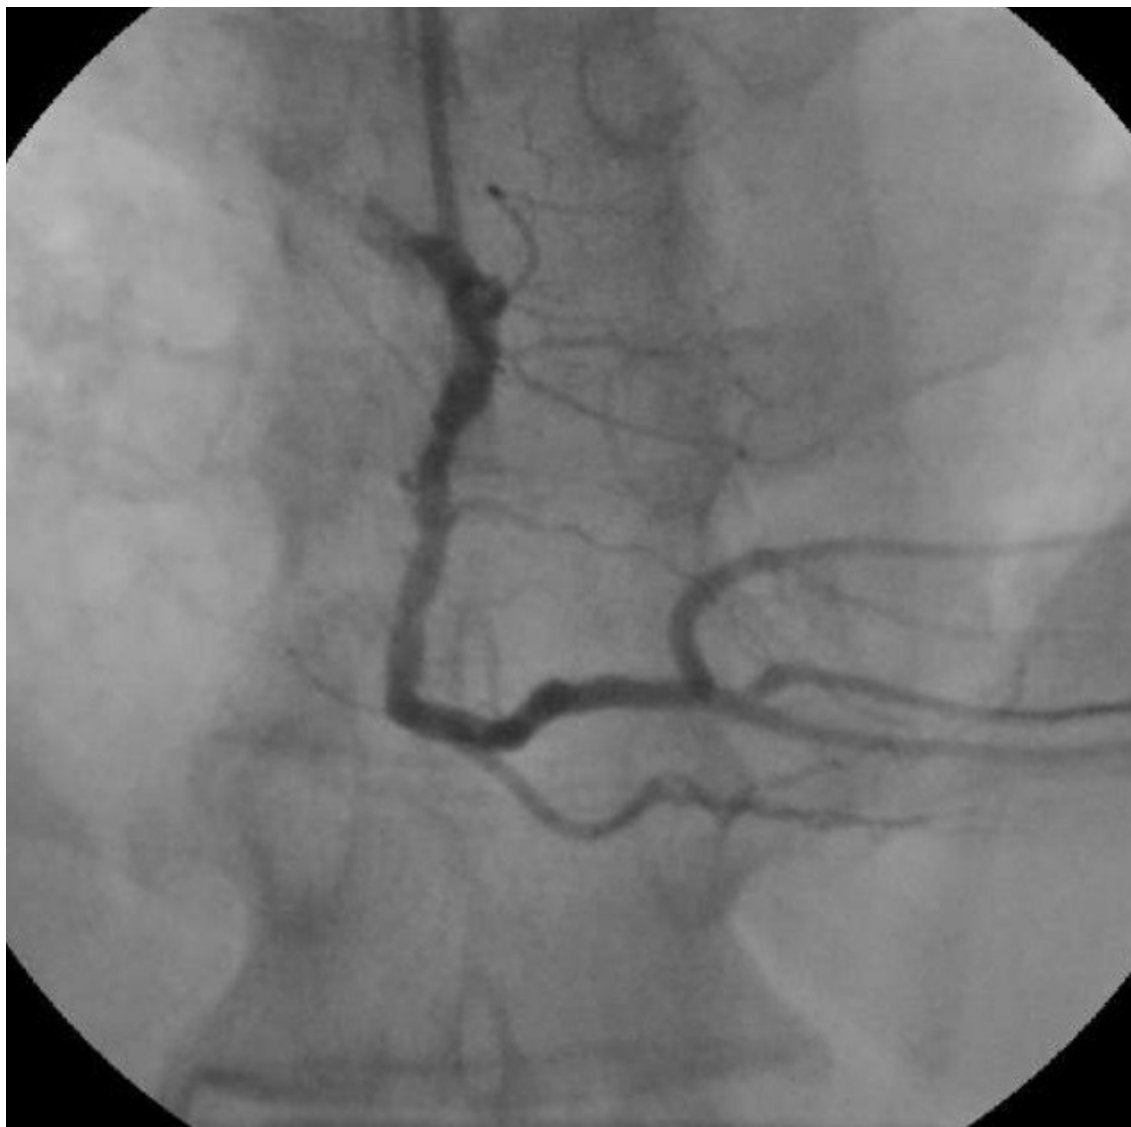
Resolución de la imagen de trombo intraluminal tras la aspiración de material trombótico.
