**IMPLANTE DE VALVULA
PORTICO POR VIA
SUBCLAVIA IZQUIERDA**

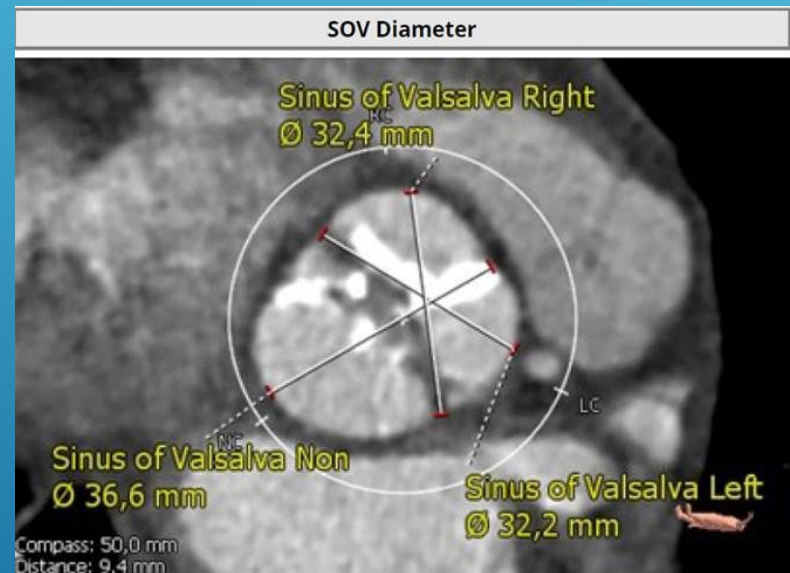
Figuras 4 y 5: En la imagen superior se observan las medidas del anillo aórtico. En la imagen inferior se observan las medidas de la aorta a nivel de los senos de Valsalva.

Tc cardiaco y AngioTc de aorta: El anillo valvular mide 29,7 x 21,9 mm. (ver figuras 4 y 5). Con un perímetro de 82 mm y un área: 5,10 cm². La raíz aórtica a nivel sinusal: 3,24 cm de ancho x 2 cm de alto. UST: 2,8 cm.

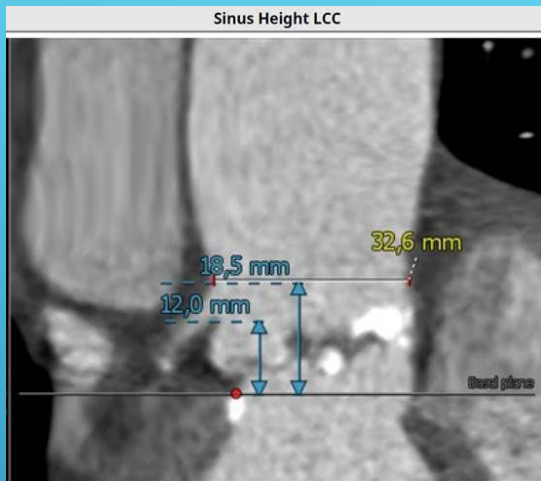
Figuras 6 y 7: A la izquierda: salida de la CI y a la derecha salida de la CD.

En el TC se describen también (ver figuras de la izquierda) la altura de la salida de las coronarias previo al implante de la prótesis.

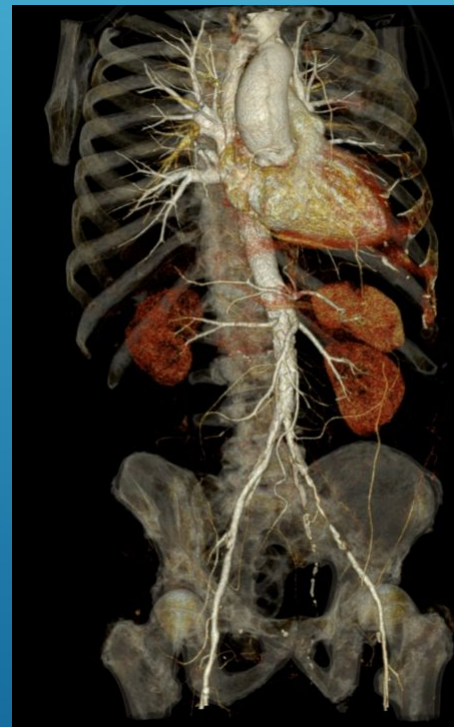
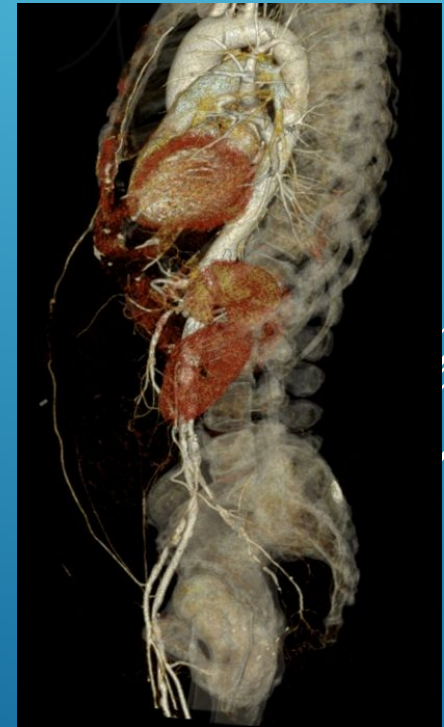
Figuras 8 y 9: Se observan las múltiples irregularidades a nivel de las arterias ilíaca común e ilíaca externa izquierda

En cuanto a la aorta abdominal y accesos periféricos: Se aprecian múltiples placas calcificadas y de partes blandas en territorio iliofemoral, con una luz muy irregular y múltiples estenosis críticas, sobre todo en ilíaca común e ilíaca externa izquierda, donde en varios puntos deja de verse el paso de contraste. (Ver figuras 8 y 9).
