STENT AL SON DEL ACORDEON

Agustín Albarrán G-Trevilla

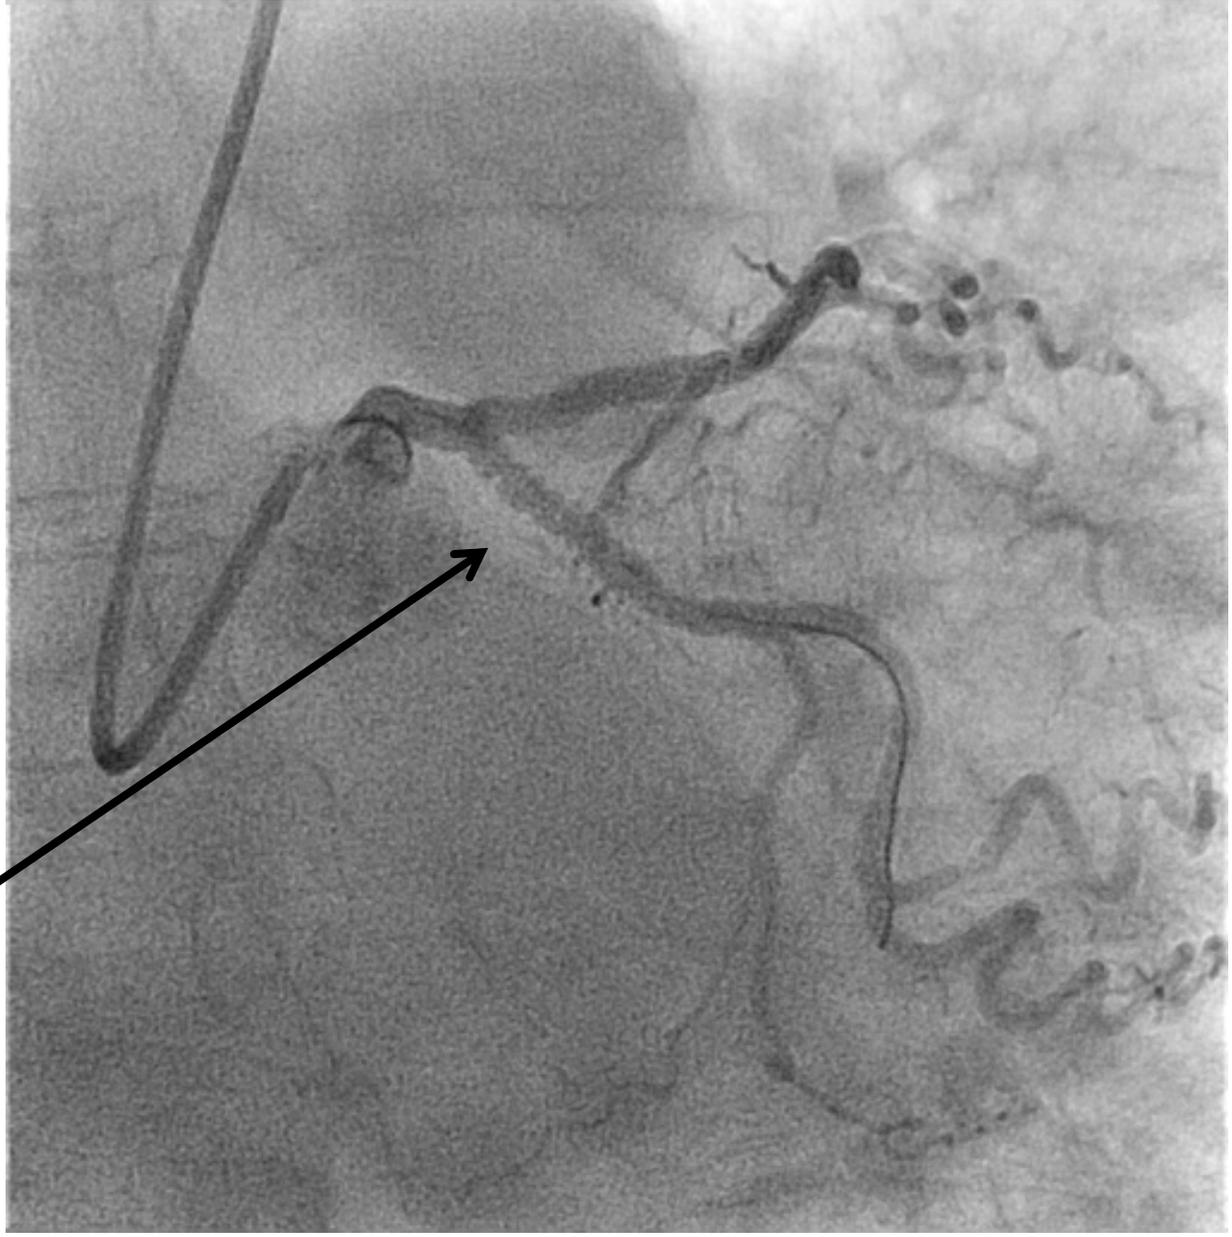
EMERGE
2,50 X 12

POST
STENT

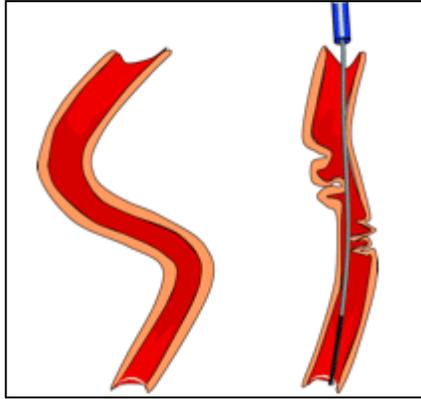
Efecto Acordeón

- Fenómeno bien conocido por los hemodinamistas, provocado por la alteración mecánica de la geometría y curvatura de un vaso tortuoso al introducir una guía de ACTP, habitualmente rígida.
- Esto provoca invaginaciones y acortamientos de la pared del vaso, simulando espasmo, disección, trombo o lesión.
- Lo excepcional del caso es que esto suceda dentro de un segmento ya tratado con stent, dentro del mismo, simulando en las imágenes de OCT prolapso de placa dentro de los struts, que corresponde realmente con invagnaciones de la pared del vaso, desapareciendo al retirar la guía
- En la búsqueda bibliográfica realizada no se ha encontrado ningún caso descrito hasta la Fecha.
